PRACA DYPLOMOWA MAGISTERSKA

Przekształcenia zdegradowanych obiektów jako czynnik rewitalizacji przestrzeni miejskiej.
Centrum Przyrodolecznicze i Bioregeneracji w Gdyni Orłowie.

Transformation of degraded facilities as a factor in the revitalization of urban space.
Natural Medicine and Bioregeneration Centre.

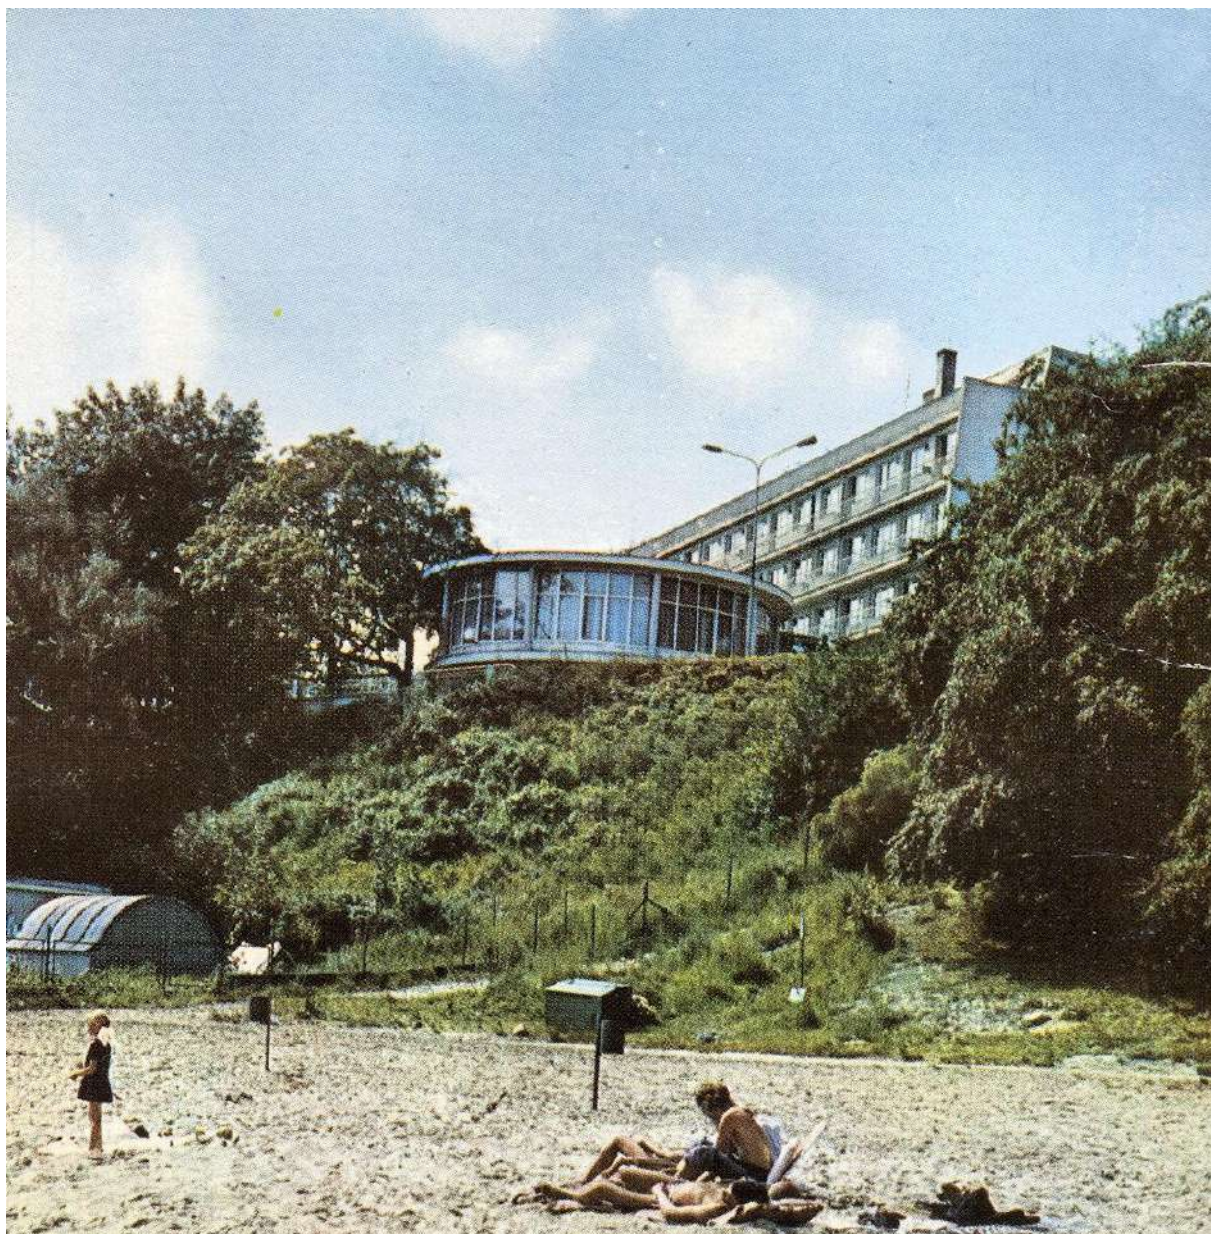
Czterokondygnacyjny obiekt wzniesiony w stylu powojennego modernizmu ze względu na

niskie zadrzewienie skarpy na której został wzniesiony był doskonale widoczny i wyeksponowany z plaży il(3).

(il.3). Widok na Sanatorium z plaży.

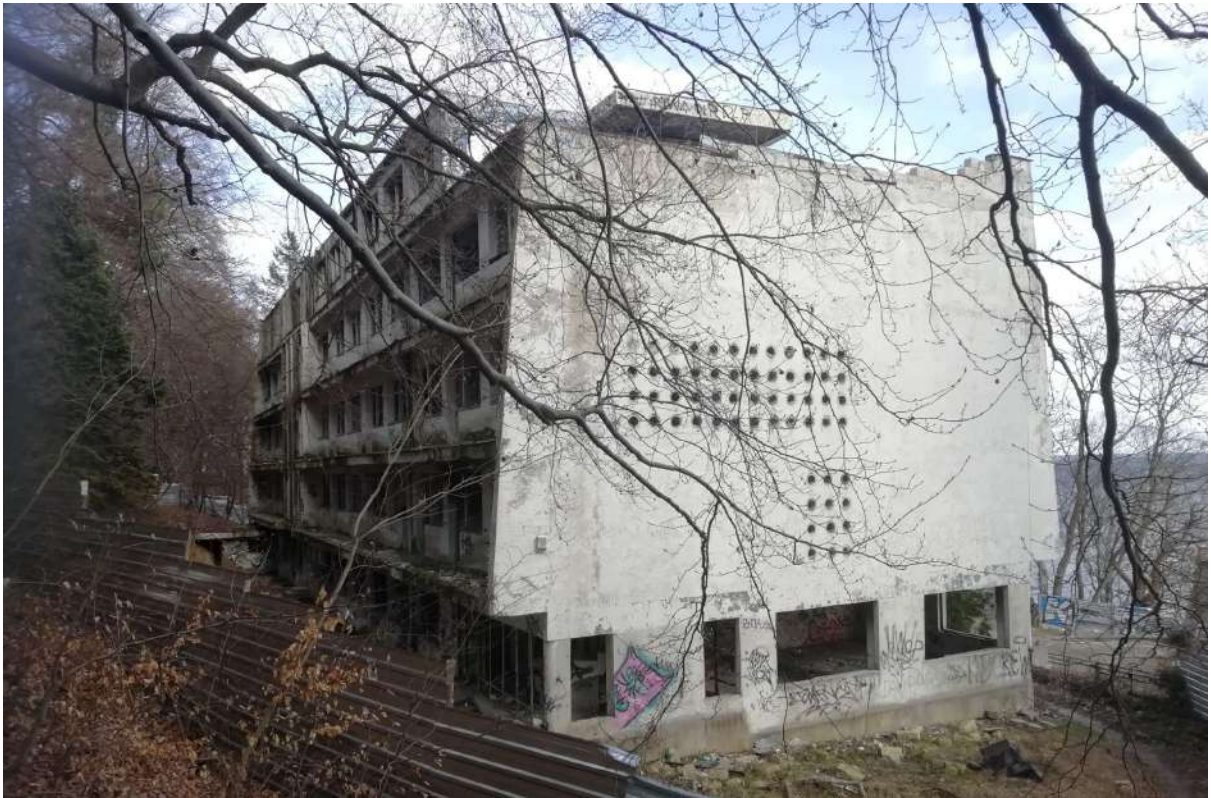
(il.4). Widok na perforacje w elewacji zachodniej budynku.

Wyższa kubatura otwierała się widokowo od strony wschodniej oraz zachodniej, oferując pokoje pobytowe z widokiem na morze lub rezerwat. Elewacje od strony północnej oraz południowej były niemalże całkowicie pełne. Jedyne otwory, które się w niej znajdowały to okrągłe perforacje pełniące funkcję doświetlenia korytarzy (il4),(il5).

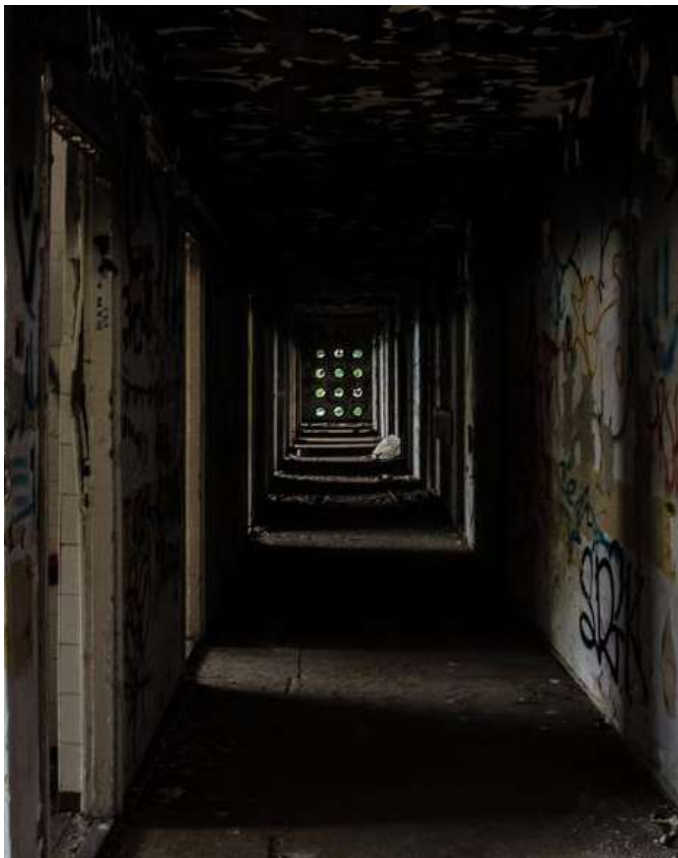
(il.5). Widok na perforacje z wnętrza budynku.

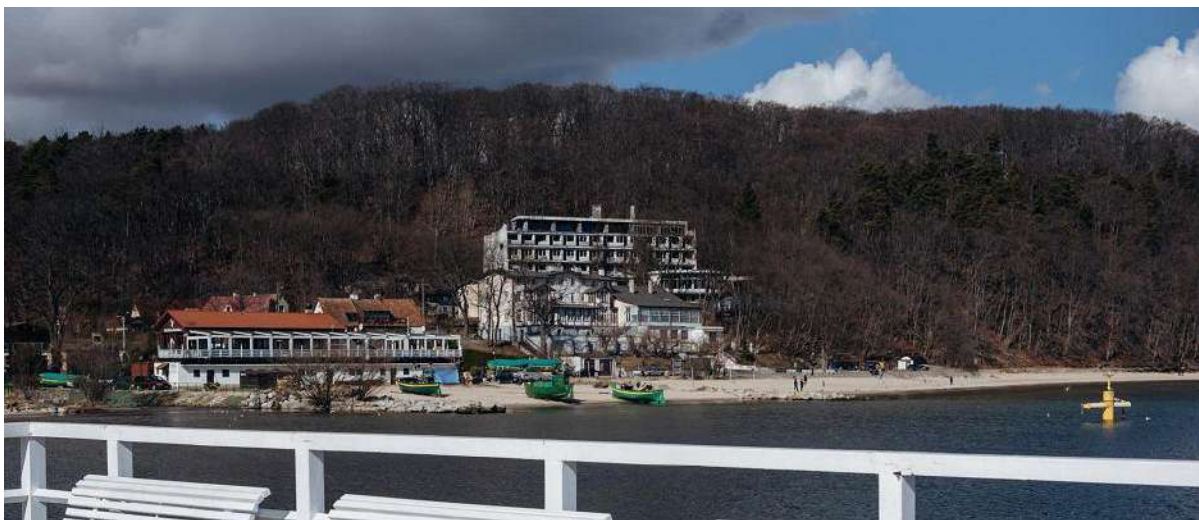
Przebudowa w 1967 roku spowodowała, że pierwotnie dobrze komponujący się budynek w pejzażu Orłowa składającego się z wartościowych historycznie zabytków i otaczającej go przyrody zaczął przytłaczać sobą całą okolicę (il.6). Stał się największym i najwyższym obiektem pośród drobnej zabudowy domków rybackich i nawet w porównaniu do stojącego przed nim kurhausu jest wyjątkowo wysoki.

(il.6). Widok z pobliskiego mola na opuszczony budynek.

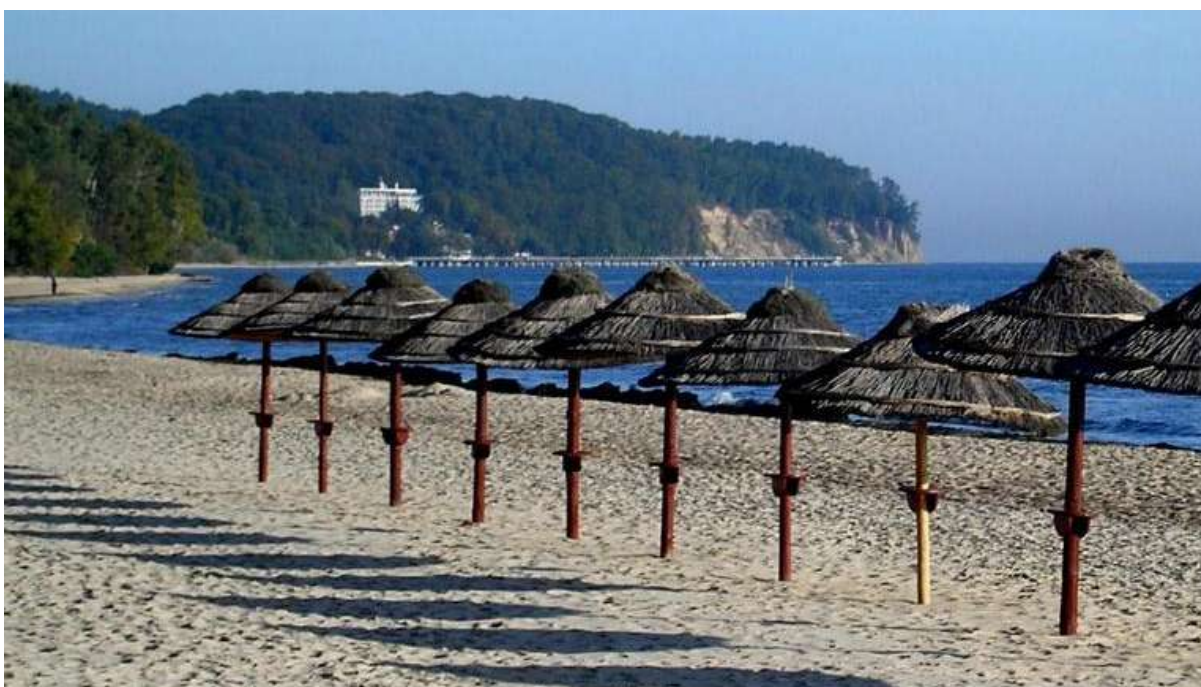
(il.7). Widok na budynek z plaży Sopotckiej.

Obiekt odznacza się na tle otoczenia i zwraca na siebie uwagę nie tylko z miejsc, z których dawniej można go było oglądać, również z miejsc, z których wcześniej był niewidoczny. Jak na przykład z sąsiadującego z Gdynią miasta - Sopotu (il.7).

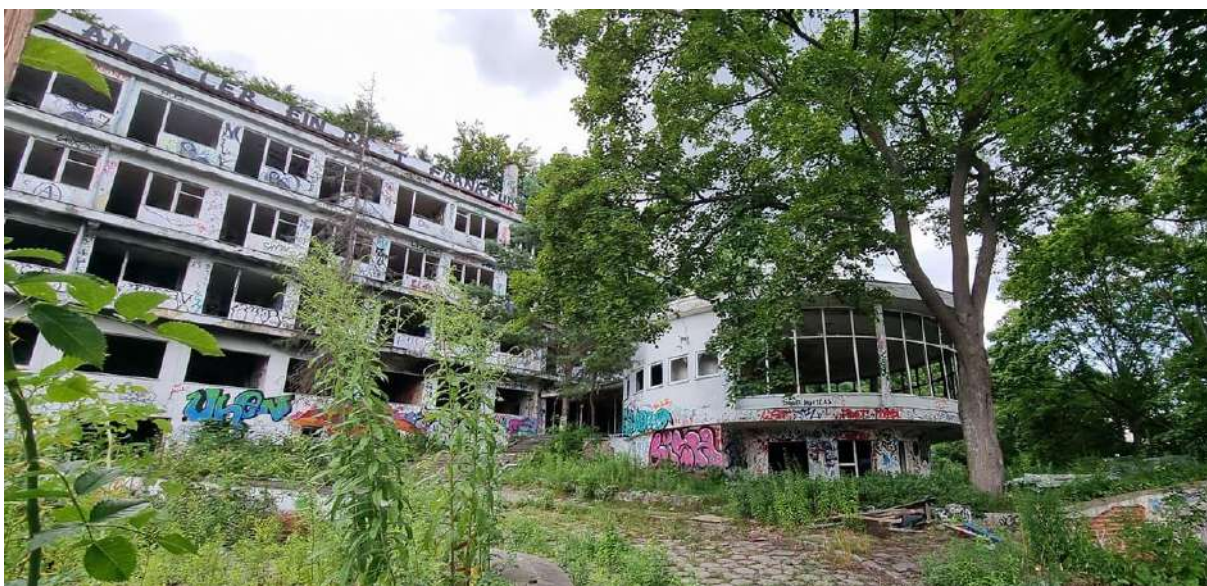
(il.8). Widok na budynek z dnia 16.07.2021.

Swoją zdewastowaną formę zawdzięcza licznym aktom dewastacji i podpaleniom, które miały miejsce od czasu jego zamknięcia. Budynek w obecnym stanie wpływa degradująco na całą otaczającą go przestrzeń.

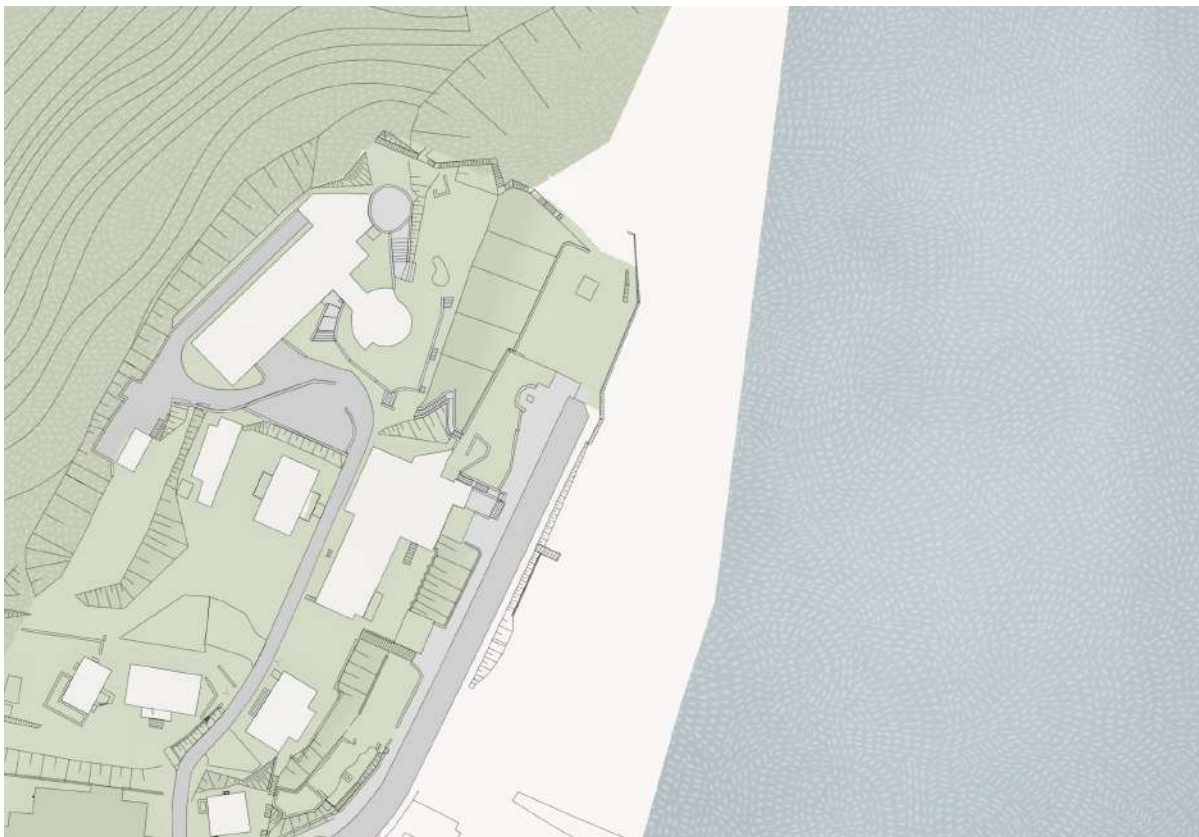
(il.9) Grafika przedstawiająca różnicę w usytuowaniu pomiędzy budynkiem sanatorium a otaczającą go zabudową.

Na obniżenie walorów widokowych otoczenia oprócz przeskalowania obiektu miało również wpływ jego wcześniejsze usytuowanie. Na (il.9) przedstawiono fragment grafiki obrazującej budynek w kontekście sąsiedniej zabudowy. Widać na niej, że obiekty w najbliższym otoczeniu omawianego budynku zlokalizowane są tak, aby dłuższy bok budynku był równoległy do linii brzegowej.

Zabieg ten sprawiał, że panorama Orłowa oglądana z perspektywy plaży była spójna i uporządkowana. Uporządkowanie to zaburza krajobrazowo omawiany obiekt. Nie tylko swoim usytuowaniem ale również wysokością. Co dodatkowo optycznie zwiększa dysproporcję kubaturową pomiędzy nim a otaczającą go historyczną zabudową.

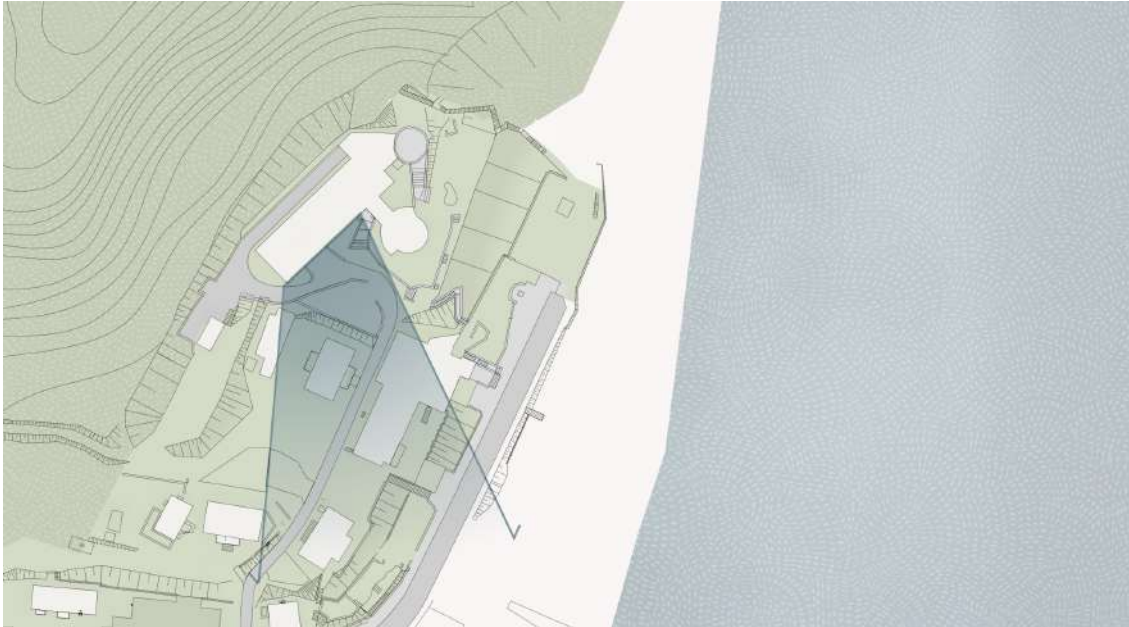
(i.10) Grafika przedstawiająca kierunek otwarcia widokowego z obiektu.

otwiera się on na mało zadbane części obiektów z nim sąsiadujących (il.10). Prowadzi to do sytuacji w której dopiero osoby przebywające w pokojach usytuowanych na najwyższych piętrach będą miały niczym nie przesłonięty widok na zatokę. Co jest nieefektywnym wykorzystaniem wartości i walorów tej lokalizacji.

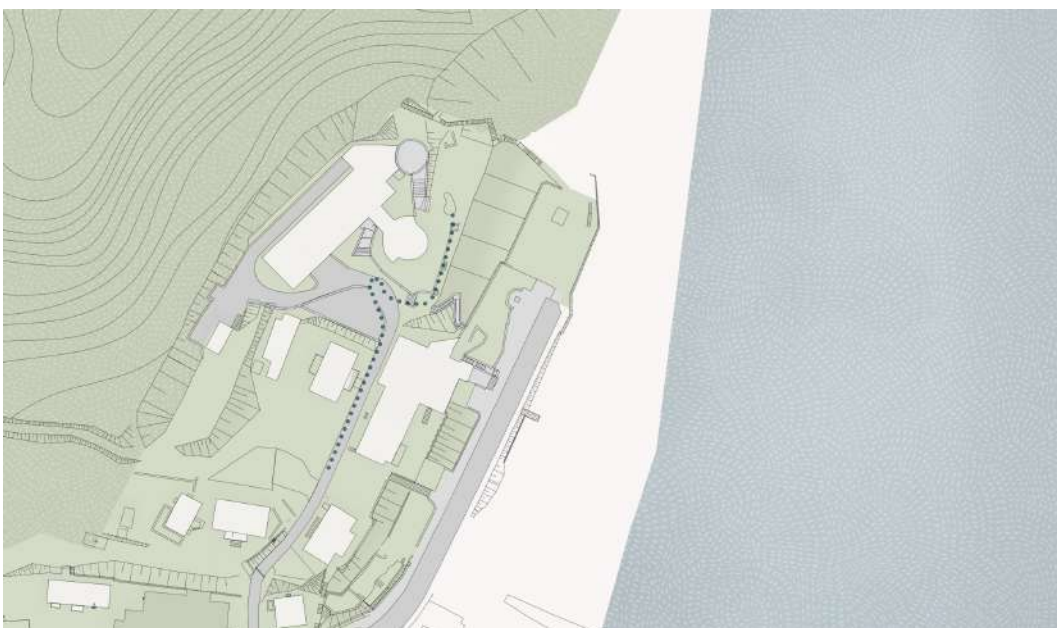
(il.11) Grafika przedstawiająca przebieg ścieżki pieszej łączącej ze sobą część południową i północną.

Dodatkowo ze względu na swoje usytuowanie budynek stał się barierą na działce. Wystająca przed budynkiem dwukondygnacyjna rotunda dzieli teren posesji na dwie części. Wprowadza to niewygodną komunikację pieszą z południowej części działki na północną, na której zlokalizowane są tarasy widokowe. Uniemożliwia to również komfortowe przejście w stronę schodów terenowych, które prowadzą na plażę, oraz utrudnia dotarcie na historyczny szlak krajobrazowy prowadzący na klif.

Barierę tę można jedynie ominąć wchodząc w ciasne przejście tuż przy granicy działki (il.11).

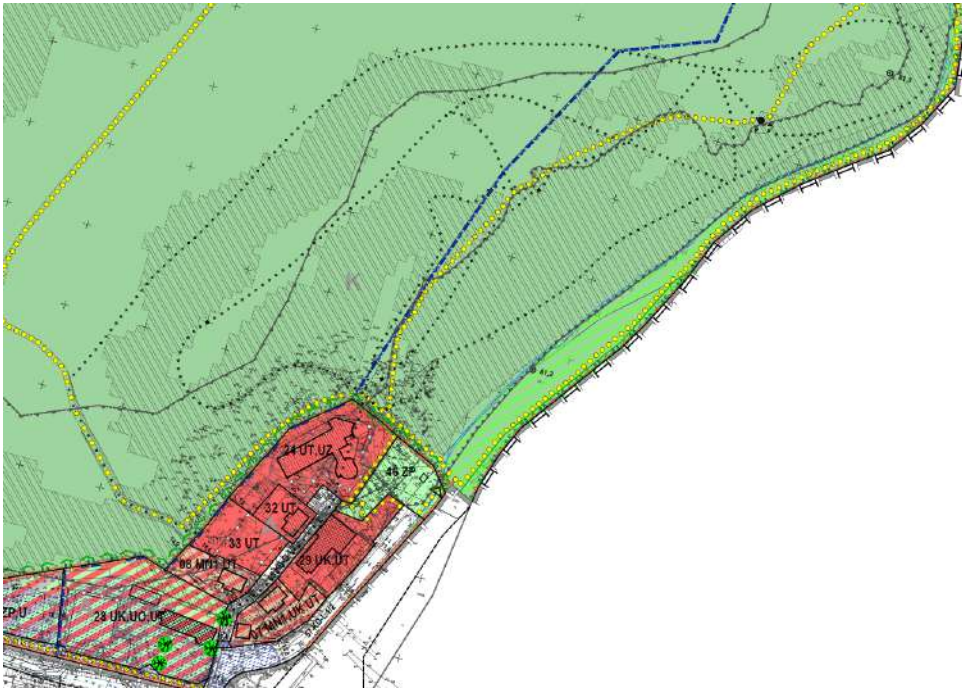
(il.13) Fragment mapy z zaznaczoną lokalizacją pieszych szlaków historycznych. Na mapie w formie czarnych kropkowanych linii.

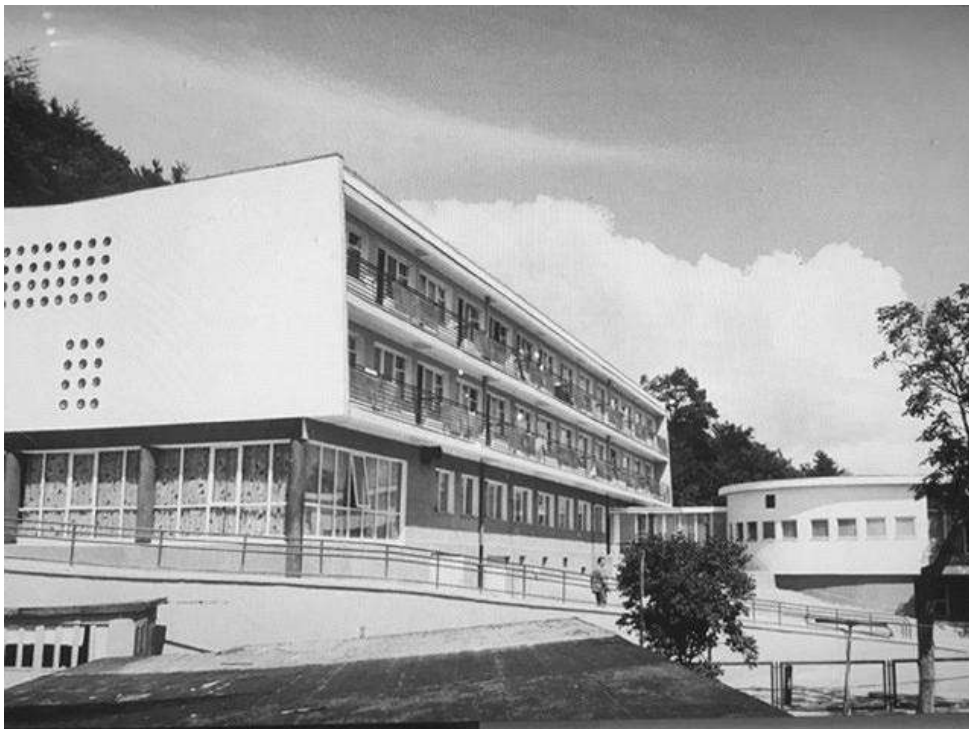
(il.14) Widok na budynek.

elewacyjnym nadaje budynkowi większej lekkości (il.14).

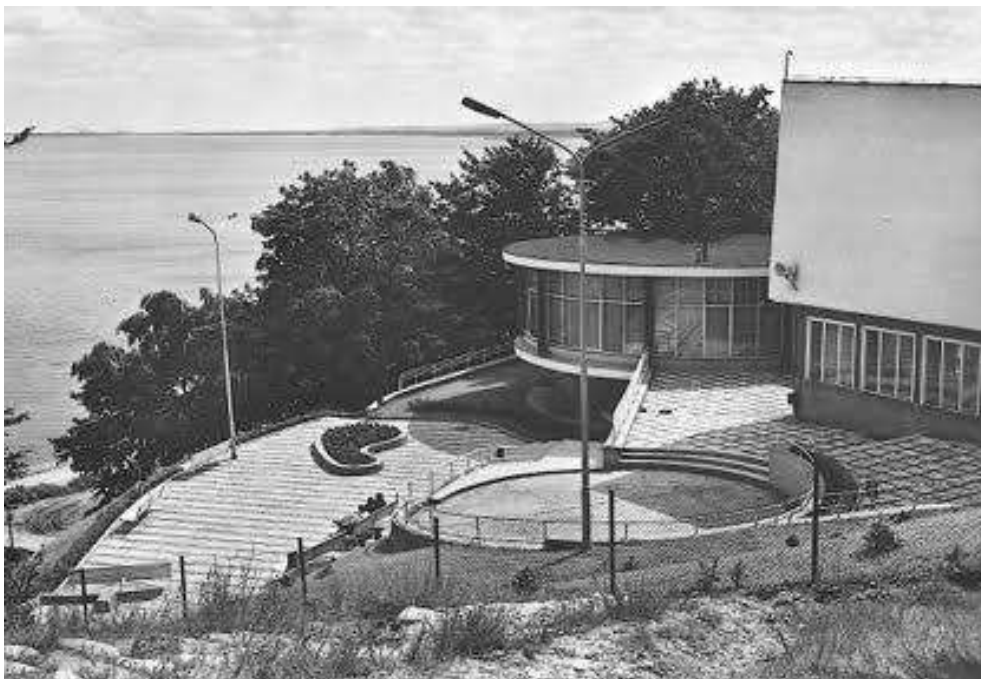
(il.15) Tarasy widokowe.

Innym wartościowym elementem jest zaaranżowania przestrzeń w północnej części działki. Zaprojektowane tam zróżnicowane w wysokości tarasy widokowe (il.15) zapewniają komfortowe miejsce do spędzania czasu i podziwiania walorów krajobrazowych otoczenia.

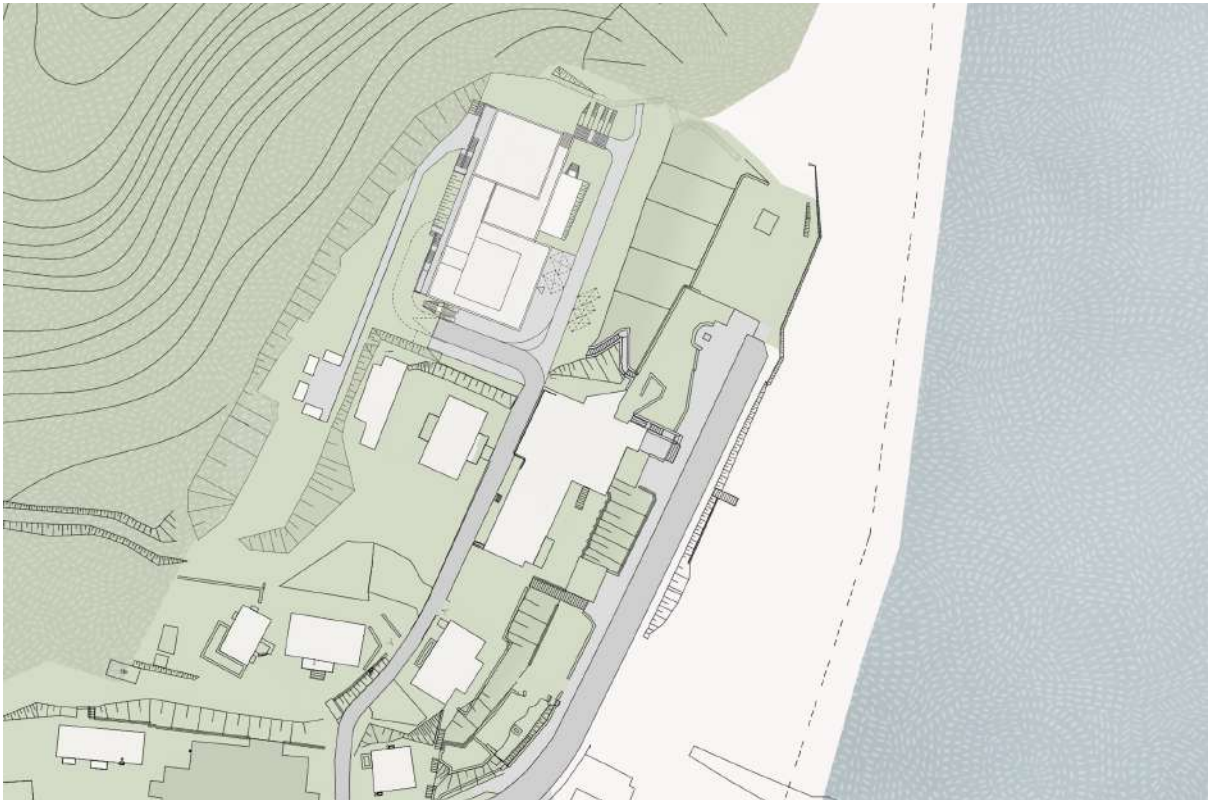
(il.16) Grafika przedstawiająca usytuowanie projektowanego obiektu.

W celu stworzenia projektu jak najlepiej wpisującego się w otoczenie, budynek usytuowany jest zgodnie z linią zabudowy wyznaczoną przez obiekty zlokalizowane w jego najbliższym sąsiedztwie (il.16). Dzięki temu obiekt stworzy z otoczeniem spójną całość i nie będzie naruszał harmonii przestrzennej tego miejsca. (il.17) .

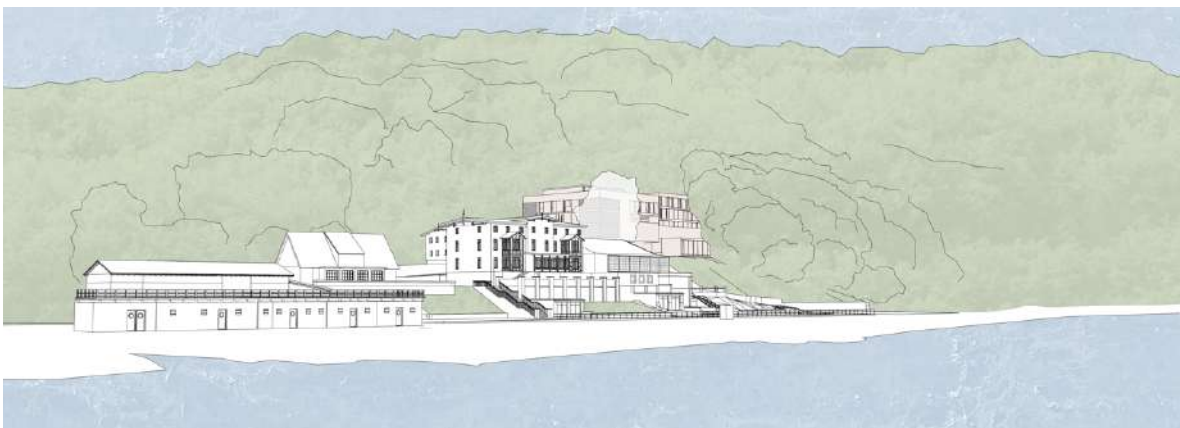
(il.17) Widok na projektowany budynek z molo.

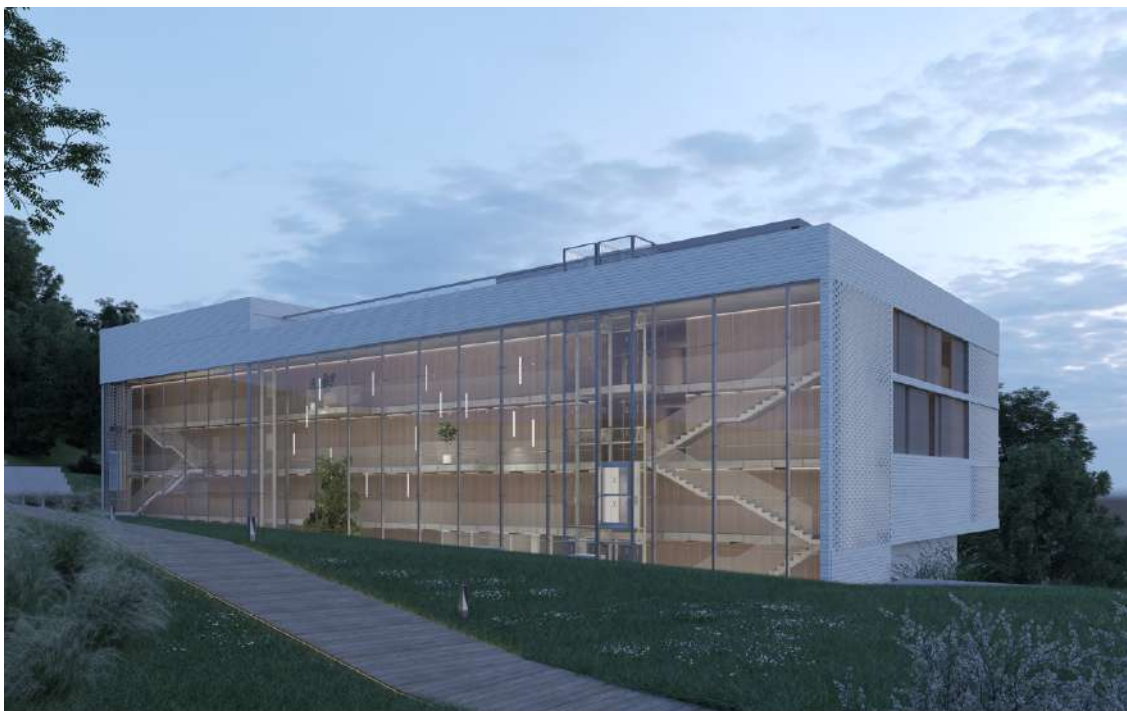
il.18. Widok na budynek od strony północno zachodniej.

W kwestii wyrazu architektonicznego, nawiązanie do budynku zrealizowano poprzez odtworzenie charakteru bryły - pełnych skrajnych ścian szczytowych oraz otwartych dłuższych elewacji. W projekcie uzyskano efekt otwarcia materiałem- w przypadku elewacji zachodniej (il.18) i formą w przypadku elewacji wschodniej. Takie całościowe przeszklenie możliwe było ze względu na zlokalizowaną tam funkcję komunikacyjną. Zabieg ten rozprawia się z problemem lokalizowania w tej części budynku pokoi pobytowych, które miałyby znikome ilości światła dziennego.
